## レスピラーレシリーズ 着工～完成までのプロセス

### 株式会社リ・ブレスの自主検査項目

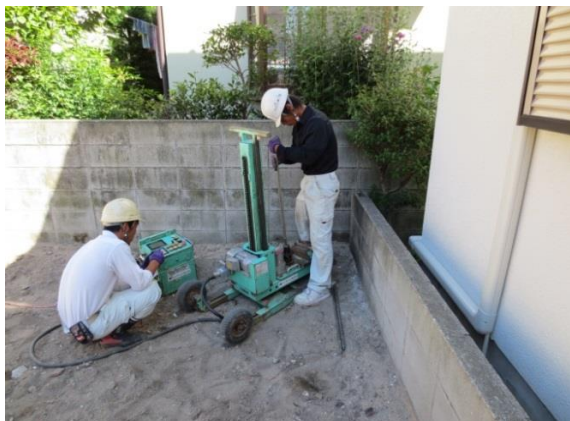
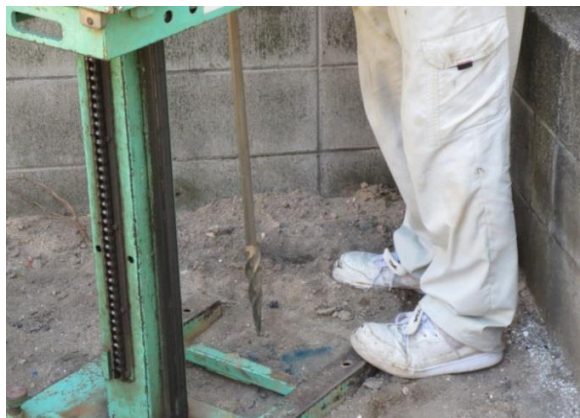
（参考写真：スウェーデン式サウンディング試験の様子）

弊社では、地盤調査の方法としてスウェーデン式サウンディング試験（SS試験）を採用しています。試験方法としては、荷重を50Nから1KNと段階的に増加して、その貫入量を計測し、それ以後はハンドルを回転させて半回転ごとの貫入量を計測し、地盤強度の判断材料とします。

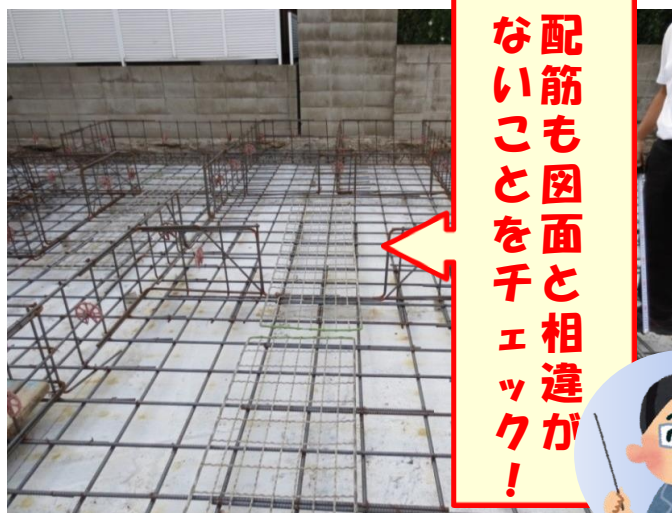
**配筋も図面と相違がないことをチェック！**

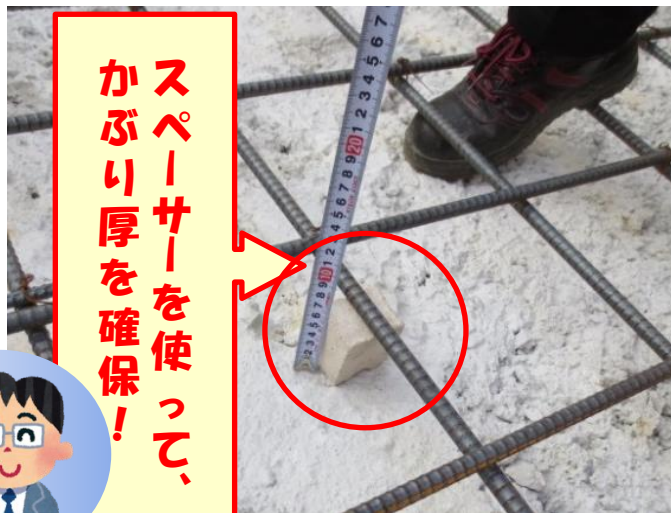
**スペーサーを使って、かぶり厚を確保！**

※スペーサー・・・かぶり厚を確保するための製品。

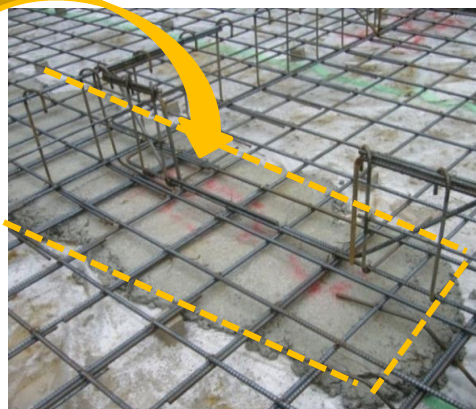
**通いがかりのとある建売物件！**  
きっと、余ったコンクリートを**ココ**に捨てちゃったんですね。  
こうすると次に打設するコンクリートの量が減らせるので、**コストが安くなりますが、強度が出ないのでよわ～い基礎**になっちゃいます。  
こんな物件もありますので、**ご注意を！**

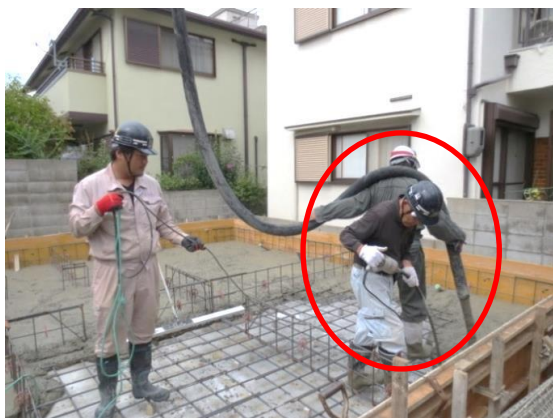
コンクリートの打込みの際には、**コンクリート棒型振動機**（バイブレーター）を利用し、**コールドジョイント**（先に打込んだコンクリートと混ざらず層になること）**防止**と、コンクリートが基礎の隅々まで**しっかりと充填される**ことに注意を払います。

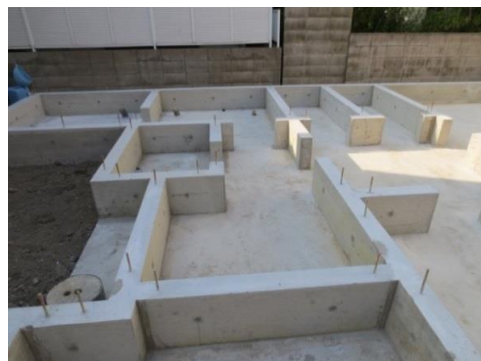
綺麗に完成した基礎の様子

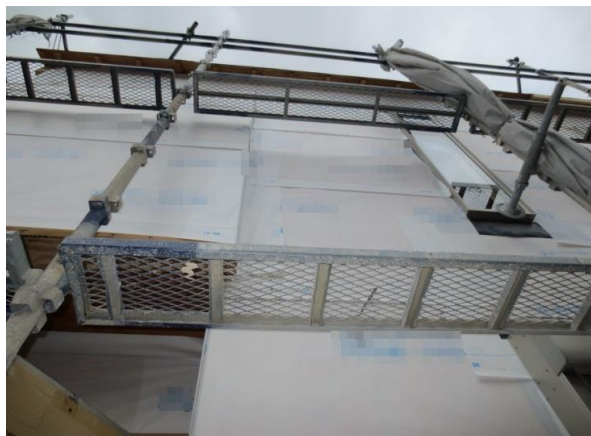
（参考写真：防水紙が下から上に重ね合わされている）

防水紙施工において重要な点は、『**防水紙のジョイントが上から下へ流れる雨水を受けないように下から上に重ねているか**』、『**重ね合う箇所は10cm以上確保されているか**』、『**雨水が浸入しやすい窓などの開口部周りは防水テープで補強が行われているか**』などです。

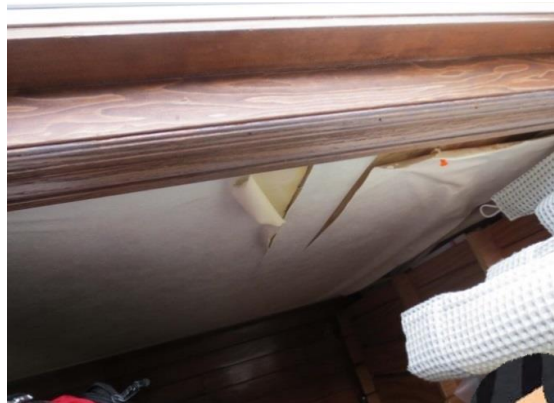
**サッシ廻りの防水が不適切だと、壁の下地が腐食し、壁紙が剥がれ落ち、大切な家がこんな無残な姿になってしまいます。**

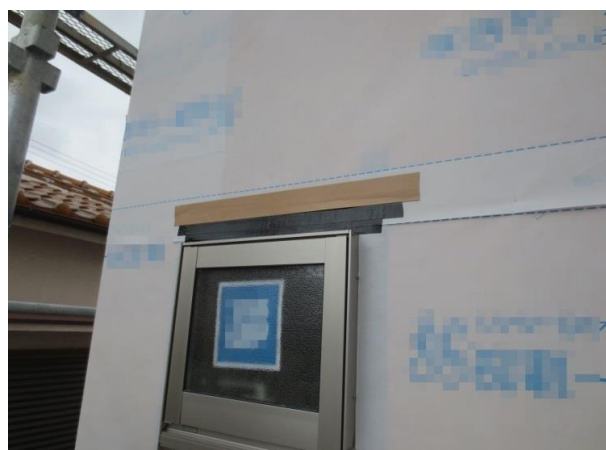
（参考写真：開口部周りを防水テープにより補強している）

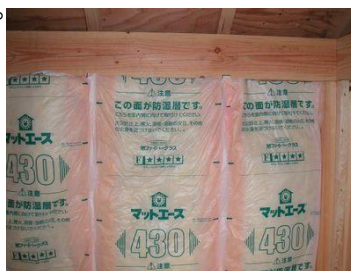
（参考写真：壁の断熱材施工の様子）

住宅の断熱工事は、**最上階の天井**（または屋根）、**最下階の床と外気に面する壁**に**隙間なく断熱材を施す**ことが肝心です。断熱材に隙間が生じると、そこから建物内に冷気が侵入し、**気密性の低下や結露の原因**となります。弊社の検査では、壁や床の断熱材が右写真のように、**隙間なく施工されていることを確認**していきます。断熱材が適切に施工されている家とそうでない家では、**冷暖房効率に大きな差**がでるため、**光熱費**にも差が出てきます。
